# 第二次大戦サイパン戦の海事遺産トレイル

## WORLD WAR II MARITIME HERITAGE TRAIL BATTLE OF SAIPAN

### JAPANESE AIRCRAFT

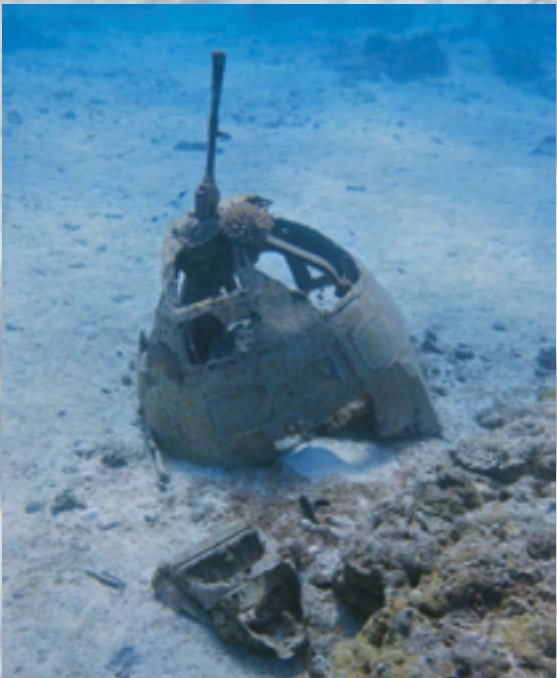
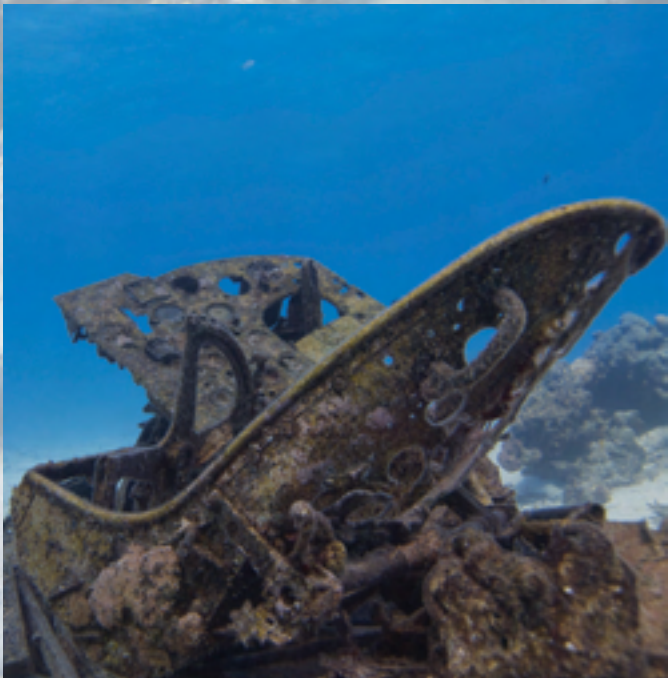
愛知E13A「ジェイク」

愛知E13A（連合軍コードネーム、「ジェイク」）は大戦中旧日本軍によって海上偵察任務に使用された長距離型水上偵察機であった。最初のE13A1 プロタイプが1938年に完成、翌年旧日本軍によって「零式型水上偵察機1型」として採用された。この型番は、E13A1は海軍のもっとも重要な水上艇として区別するために重要である。1941年に戦線に投入され1945年まで使用された。

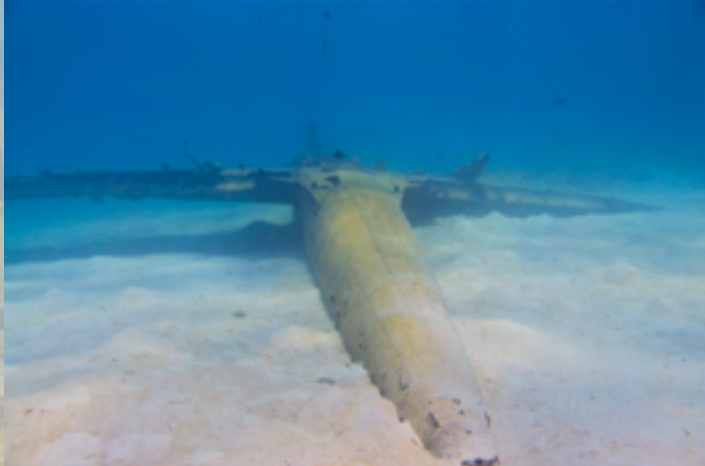
なぜ愛知E13A1がタナバグ環礁にあるのかについて、歴史的な記録はない一方で、考古学的な証拠からは、おそらく第二次大戦のあとに、意図的に海底に置かれたと考えられる。機体尾翼の穴は銃痕のようであるが、これらの銃撃は愛知E13A1が墜落するに十分な原因となったとは言い難い。にもかかわらず、これらによってどのようにこの航空機が置かれたのかを説明できる。機体は処分される際に、エンジンの重さにより前部が最初に沈んだかもしれないが、おそらくは尾翼にたまった空気により機体が完全に沈まなかった。これをどうにかするため、この空気を抜くために尾翼は銃で撃ち抜かれとおもわれる。同様の「機体の水線下に穴をあけ沈める」処置は、オーストラリアのロットネス島の沖のPBYカタリナにも用いられた。この事例では、石おのが、故意に機体を沈めるための穴をカタリナの機体に開けるために使われた。

E13A1の機体には銃弾の穴のすぐ尾部側に切れ目が入っているが、研究者らはこれが意図的な機体処分に関わるものであるかについては疑問を持っている。機体を引き揚げる、牽引するために鉄製のケーブルや鎖の使用が、胴体にはそのような切れ目をつけた可能性がある。意図的な機体の処分についての補完的な証拠としては、分解した着陸脚の緩衝装置の形にあらわれている。複数の航空機の部品があることは、ここが軍需品の小規模な廃棄場所であったことを示している。第二次大戦の間とそれ以後、場所によって処分の仕方はことなっており、こうした作業についての詳細な記録はなく、結果として、私たちはどのようにあるいはなぜ航空機がタナバグ環礁にあるのかは永遠に分らないかもしれない。

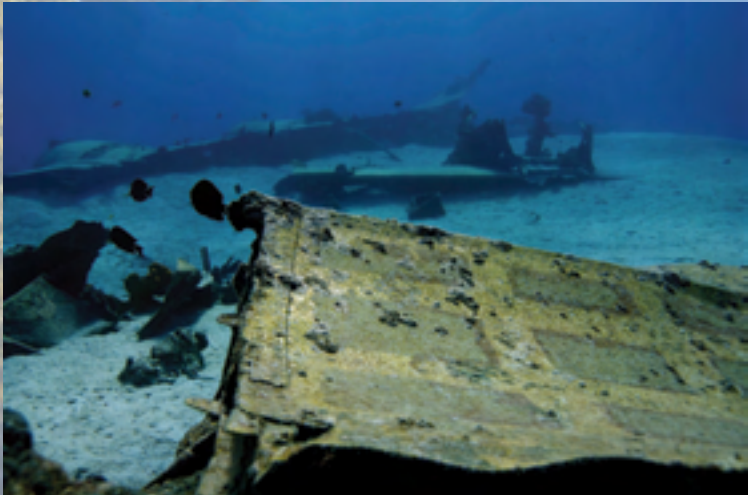
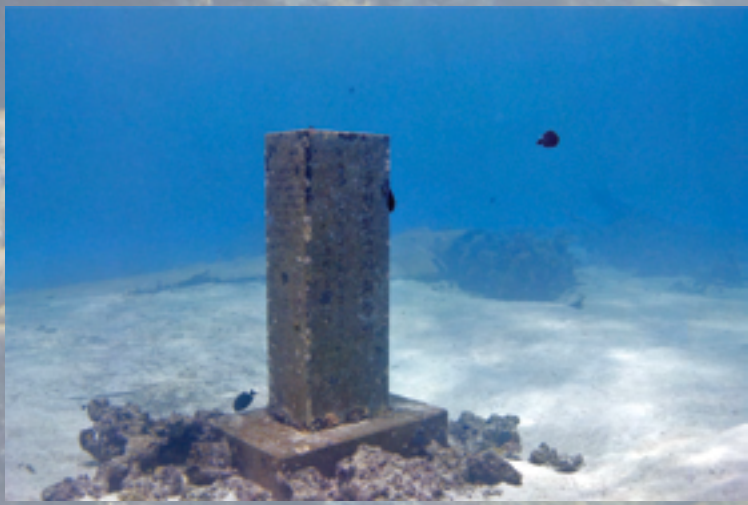
この沈んだ航空機はダイバーに人気があり、時には「B-29」と呼ばれるが、考古学的、歴史的な研究では川西H8Kであることが確認されています。残っている機体は、水深約6mの海底、15 14′ 26.37″N, 145 43′ 45.23″E (55P 0363527N, 1685342E) (WGS84)の位置に上下逆さまに横たわっています。遺跡は広範囲にひろがり、散らばっています。航空機のひろい翼幅は、遺跡の中心であり、4発のエンジンとプロペラはまだ残っています。一つのエンジンと無傷のプロペラは、前部を下にエンジンナセル(エンジン収容部)にある一方で、その他のエンジンとプロペラはもとの位置から隔たった場所にあります。翼セクションの北は航空機の操縦席で、操縦士の座席、操縦パネルの一部、操縦桿などが残っています。前部砲塔は翼セクションの西にあり、驚くほどに無傷です。銃やプレキシガラスの窓もまだ残っています。胴体の小さい一部が翼の北と南にあり、機体が赤と灰色でもとは塗られていたことを示しています。H8Kの残骸の破壊と散乱の状況は、機が激しく墜落したことを示唆しています。日本語と韓国語による二つの碑が別々に遺跡の外辺にあり、サイパン戦で亡くなった犠牲者への追憶となっています。

一般のダイバーはこの遺跡に大きな影響を与えてきました。法律が不法行為や遺物の持ち去りを制限しているにも関わらず、こうした行為が日常的に起こっています。操縦席の一部は、写真撮影のために坐ろうとするダイバーによって、改変や損害を受けており、これらによる被害が深刻で頻発し、考古学者が座席、操縦パネル、操縦桿の形がたった数か月の間にも劇的に変わってしまっていることに気がつくほどです。もしダイバーがこうしたことを続けるなら、残っている操縦席がダメージを受け続けている場合に、将来の見学者が観察し楽しむことができなくなります。加えて、落書きは残骸に生きる生物にダメージをもたらすだけでなく、アルミウムのうえに新たな劣化要因を作ります。

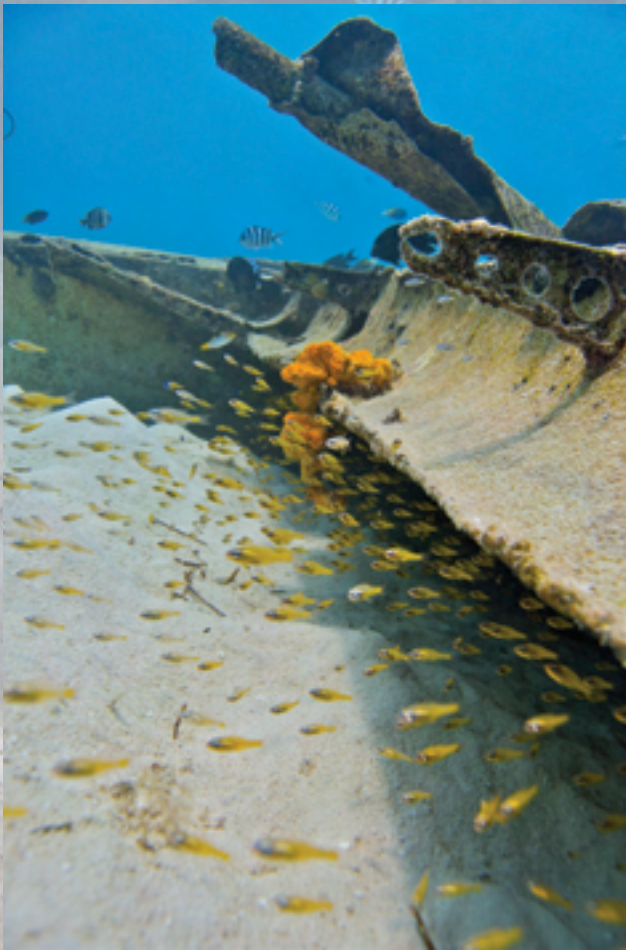
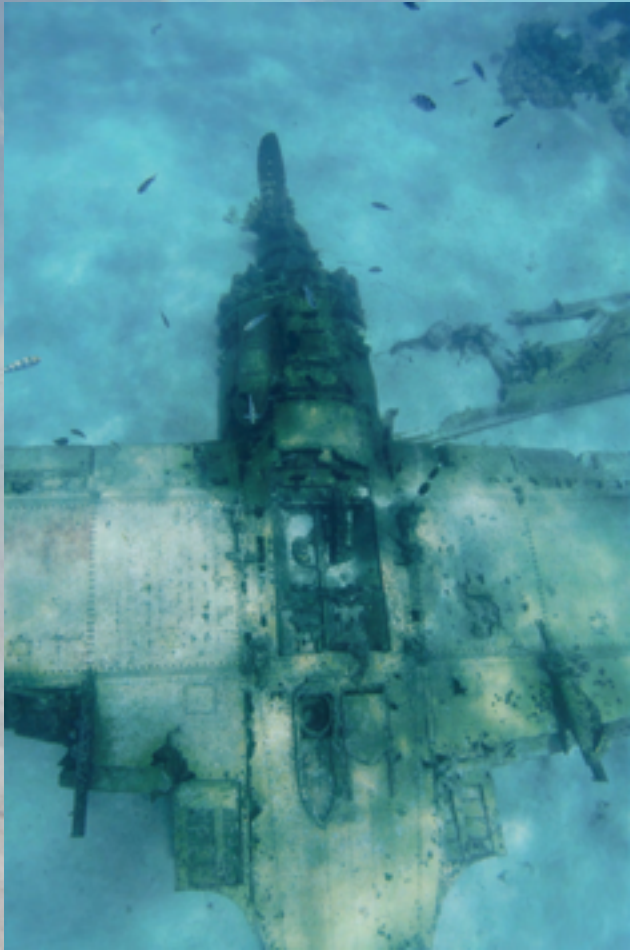
残存機体はタナバグ環礁内、マニヤガハ島の南約365m、点にするサンゴ礁の西北西275m、15 14′ 9.49″N, 145 42′ 44.26″E (55P 0361705N, 1684834E) (WGS84)に位置します。何年もの間、この機は地元ツアーガイドやダイビング関係者によって零戦と誤って呼ばれていましたが、徹底した考古学的、歴史的な研究により愛知E13A1と確定されました。機体は上下逆さまに、水深約8.5mの海底に比較的は無傷で残っています。機体は左舷に30度傾き、翼板の大半は海底面に露出しています。潰れたフロートが左翼の上へのこり、尾部は徐々に砂地に沈んで見えなくなります。大型の着陸脚は機体のすぐ尾部にありますが、航空機とは直接に関係ないものと思われます。

様々な魚と無脊椎動物が残存する機体を住みかとしています。大部分の海洋生物は、遺跡に起伏があまりないためか小型の魚です。縞模様のロクセンスズメダイ(*Abudefdul sexfasciatus*)の群れが航空機の翼近くでみることができます。多くのクロソラスズメダイ (*Stegastes nigricans*)が藻が繁茂したエンジンとプロペラの間で見ることができます。これらのスズメダイ類はしばしば、かれらが住みかとしている藻を守って育てるために農場の乙女と呼ばれます。サンゴが航空機のいくつかの場所で生育しており、最もおおきなものはプロペラの中央先端にはりついています。ある研究によれば、いくつかの海洋生物はアルミニウムより鉄に固着し易いとされ、結果、航空機の鉄製部分(プロペラの中央先端部など)がサンゴの生育に良いようです。
