第二次大戦サイパン戦の海事遺産トレイル

WORLD WAR II MARITIME HERITAGE TRAIL BATTLE OF SAIPAN

SHIPWRECKS

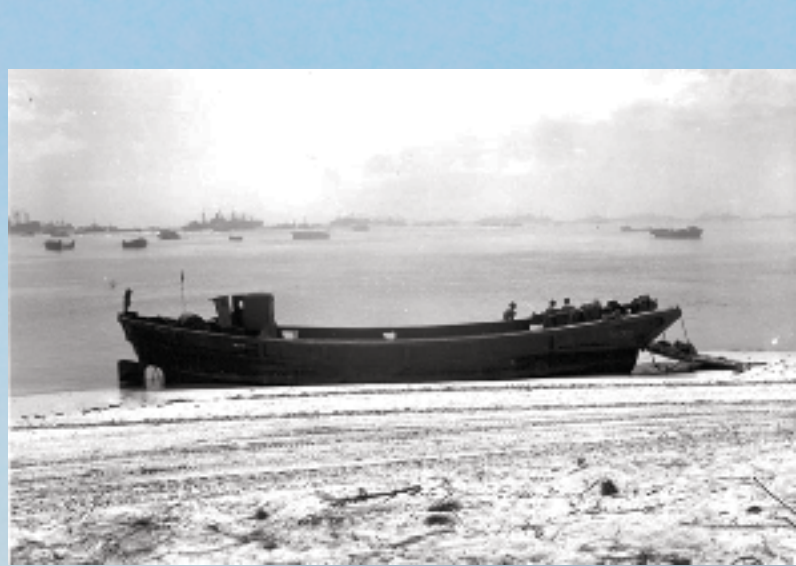
大発上陸用舟艇の模型。左は、大発上陸用舟艇の模型。右は、大発上陸用舟艇の模型。

大発上陸用舟艇は大戦中旧日本海軍特務上陸部隊によって使用された大型の発動機を搭載したボート(上陸用舟艇)である。歩板兼用の艇首タラップを低くして積載物と兵士を降ろせるアメリカ製の上陸艇と似ているが、大発は改良された双胴形の船体デザインによって、より優れた耐航性を備えていた。ディーゼルエンジンを動力とし、そのサイズのために相対的に長い航続距離を有した。武装として37mm口径までの武器を備えるよう改良可能で40mm砲に耐える防御を施せた。

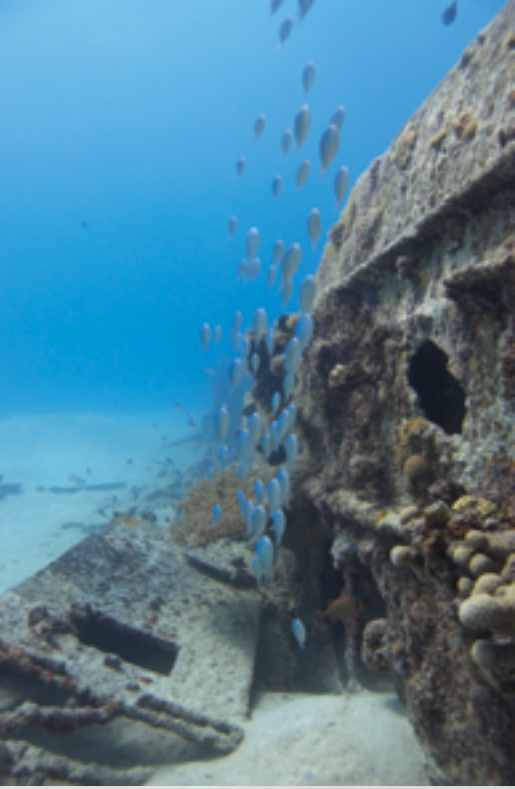
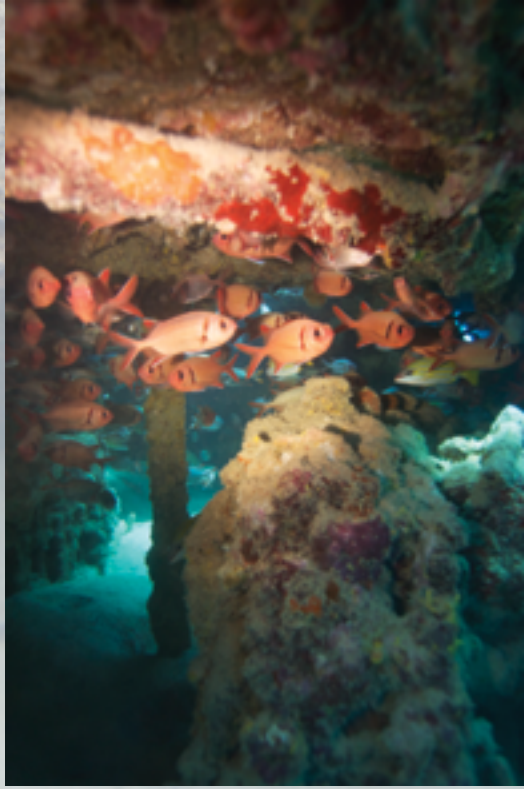
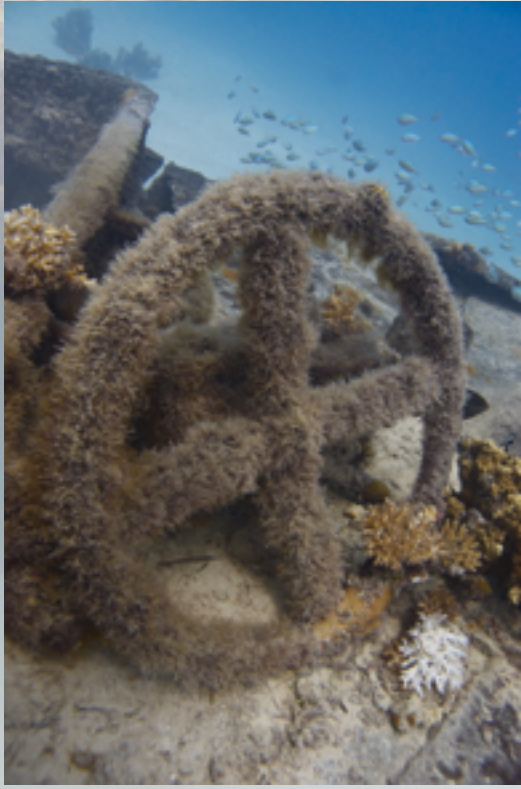
大発上陸用舟艇の模型。左は、大発上陸用舟艇の模型。右は、大発上陸用舟艇の模型。

最初の一隻は、15°13′52.82″N, 145°43′18.95″E（55P 0362737N, 1684299E）（WGS 84）に、最も良い状態で残り、船首、船体中央部、船尾が正しくもとの位置にあります。船首乗降タラップは閉じたままですが、完全にもとの場所でロックされているわけではありません。艇の機関部の一部が船尾のもとの場所にあります。二隻目の上陸用舟艇は水深は同じに、正確に一隻目の南西約45mに位置します。全体として、劣化と損壊がより顕著です。いくつかの特徴、舵柄と舵輪、船体のフレーム、船首タラップなどは、全て崩れており、船体内部か周囲の砂地に落ちています。

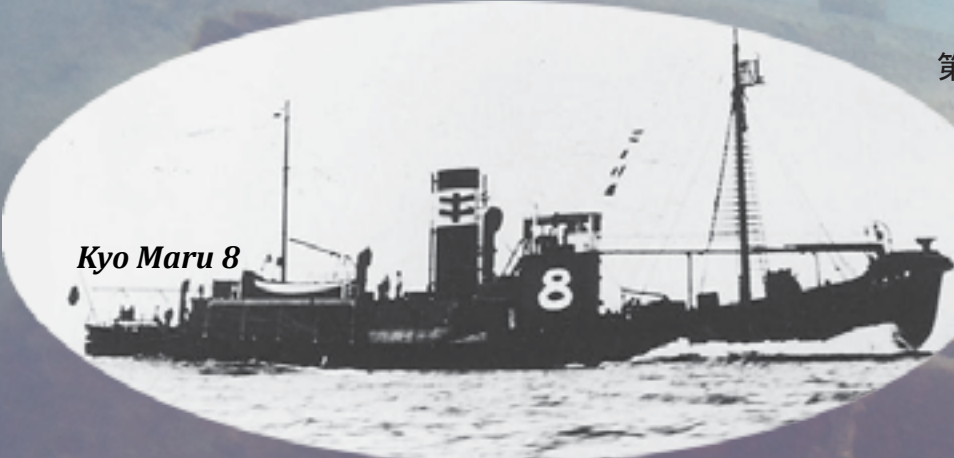
第8京丸と第10京丸、1931年の国の商船建造の規約に基づいて、1938年に日本の特設運送船として起工された。そのような理由で、捕鯨船としての使用されるように設計された。艤装後すぐに、特設駆潜艇として徴用された。鋭角な船首は高速で、クジラまたは潜水艦を補足するのに向いていた。第8京丸と第10京丸は、342トンの蒸気船であり、直立型1-2段膨張式往復蒸気機関と水管ボイラーを備えていたとされる。同様のトン数の船は48.7-64m程度の船体長をほこる。これらの船は艦橋と機関部を船中央部に持ち、船首と船尾部は武装もしくは爆雷投下機のスペースにあてられた。

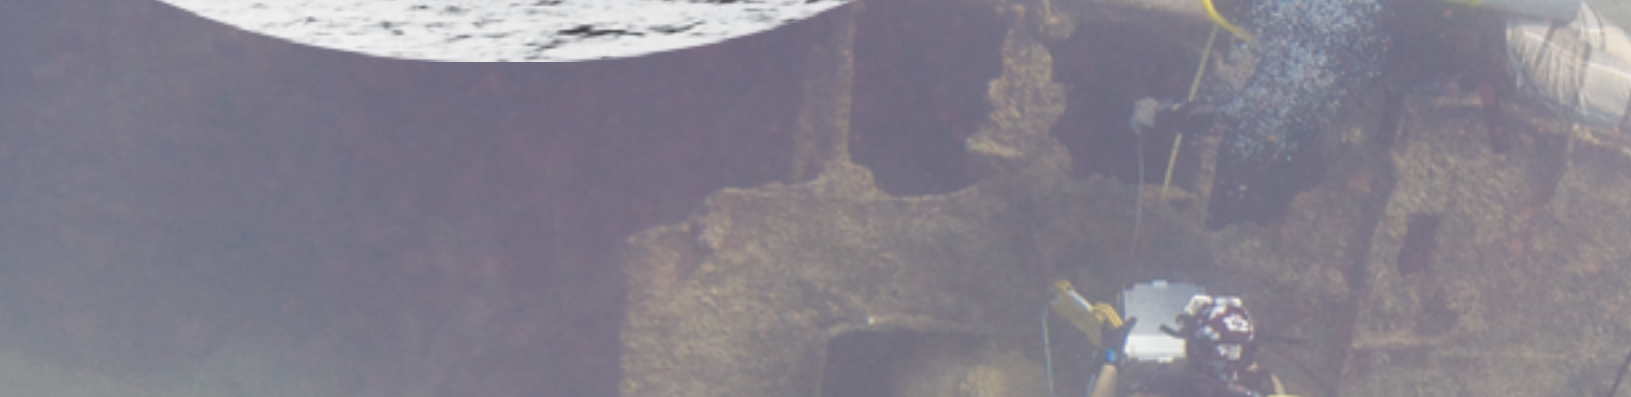
40m程の船首部は大半が残り、水中写真の撮影に適しています。船首部は第二甲板まで切断されているようです。小さな昇降口があり、前部の狭い貨物室につながっています。船体の残存部はひどく損壊しているものの、残骸は船体原型ラインをとどめています。エンジンやボイラーは確認できませんが、損壊した煙突の一部が船中央部に残ります。船体中央からすぐ船尾で、船体は破片となっており、船尾、操舵装置、プロペラなどの確認はできません。遺跡全体で、船の沈没の間または以後に何があったのかを把握するのは至難です。いくつかの証拠は戦後処理の間に船体が切断または船体中央から船尾側爆破されて離れたことを示唆しています。この仮説は船体の一部が遺跡の一部である船の水路の反対側にまであることから支持されます。さらなる考古学調査がその解釈と特定のために遺跡で必要されています。

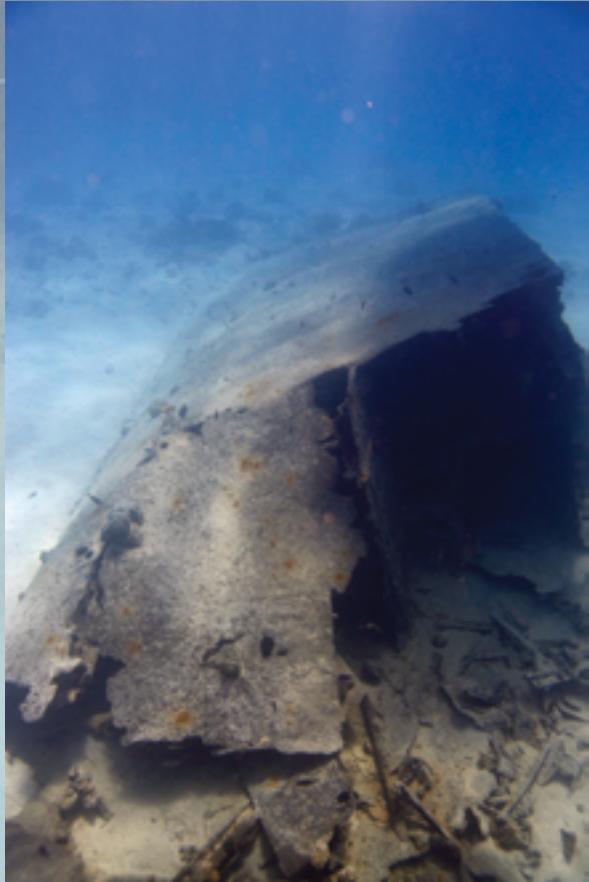
松安丸の歴史についてわかっていることは少ない。1937年に建造された総トン数

アメリカ軍潜水艦の攻撃記録によれば、松安丸は1943年1月27日USSホエールによってロタ島の西で魚雷攻撃を受けた。ダメージを受けたものの、不完全な魚雷攻撃で、撃沈には至らず、サイパンへの修理あるいは回収のために曳航された。潜水艦の攻撃時には、伝えられるところでは徴収した韓国兵を運んでおり、それにより沈没船の遺跡には追悼の碑がある。船は、第58艦隊のエセックスとヨークタウンからの戦闘機の空襲によって修理ができないほどに大破し、一年以上もタナバグ環礁にとめ置かれた。1950年代の港の戦後処理の間に、船舶の往来に支障となるされ、船は切断された。1949年から1962年にかけて、アメリカ中央情報局(CIA)はサイパンの北部半分の大部分を管理していた。アメリカ海軍の協力下、海軍技術訓練局(NTTU)として知られる組織が、スパイ活動、諜報、対敵情報活動、心理戦技術と破壊工作の訓練を実施した。松安丸の残骸はNTTUの爆破工作の訓練に使用されたとされている。

貨物船を見学する
損壊した日本の貨物船は水深約10m、15°14′3.81″N, 145°43′27.5″E（55P 0362994N, 1684652E）（WGS 84）、の砂地に横たわっています。船は右舷を下に、船首を除いては無傷で残っていません。船の大半は爆破や回収作業の影響でダメージを受けていますが、エンジン、蒸気機関、操舵輪、上部構造などの主要部はほぼもとの位置にあります。かつては、2、3の自転車が貨物エリアに見えていましたが、ここ何年かは確認されていません。松安丸のおおよその船体長は125mですが、残骸は海底の約274m以上の範囲に散らばっています。これは回収・爆破作業によるものと思われる。
